Днепровский Н. В.

ВНОВЬ ОТКРЫТЫЙ КУЛЬТОВЫЙ ПЕЩЕРНЫЙ КОМПЛЕКС В ИСТОРИЧЕСКОМ ЦЕНТРЕ БАХЧИСАРАЯ И ПРОБЛЕМА ЛОКАЛИЗАЦИИ АРМЯНСКИХ РЕЛИГИОЗНЫХ ЦЕНТРОВ В СТОЛИЦЕ КРЫМСКОГО ХАНСТВА

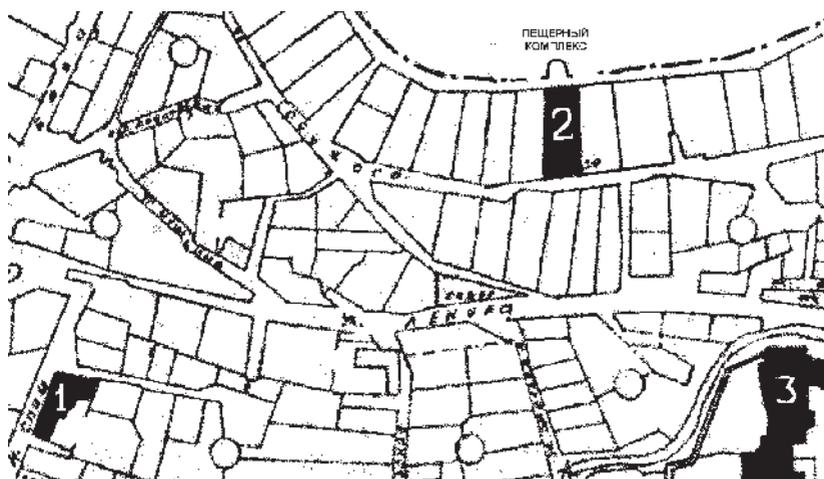
Рис. 1. Фрагмент плана г. Бахчисарая: 1 – бывший полицейский участок, 2 – участок по ул. Горького с расположенным на нём пещерным комплексом, 3 – Ханский дворец

⁵ В этой связи нельзя не вернуться к высказанной нами гипотезе о “двухслойном” характере памятника, который, как мы указывали [Днепропровский 2008а, 54], может помочь проследить этническую историю христианских поселений Горного Крыма. Если, как мы предполагаем, пещерное помещение № 1 (рис. 1) представляет собой церковь раннего периода – категории П.1 по классификации А. Ю. Виногорова, Н. Е. Гайдукова и М. С. Желтова [Виноградов, Гайдуков, Желтов 2005, 75–76], т. е. было вырублено между VIII и XII вв., то это произошло, возможно, ещё до появления в Бахчисарае армянской общины. Греки могли сохранить об этом память на длительное время и относиться к армянам как к “захватчикам” или даже, учитывая конфессиональные разногласия, как к “осквернителям” святыни. Судя по тому, что в дальнейшем новое крестово-купольное здание церкви было построено уже на другом месте – ближе к армянской слободе (см. рис. 5), конфликтная ситуация, возможно, не была до конца исчерпана.

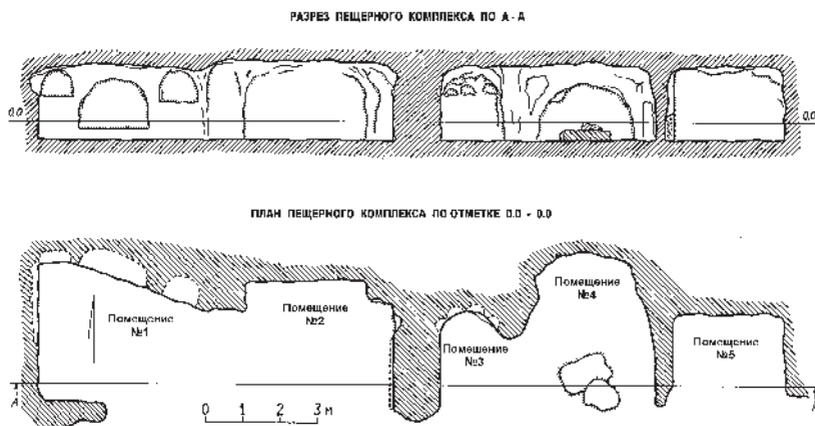
Рис. 2. План и разрез пещерного комплекса на ул. Горького

План и разрез выявленного пещерного комплекса приведены на рис. 2.

Южная стена большинства помещений не сохранилась, как и стена, разделявшая помещения 1 и 2, а также стена (если она была), разделявшая помещения 3 и 4.

Помещение № 1 в настоящее время представляет одно целое с помещением № 2. Западная стена ориентирована строго с юга на север. На расстоянии 1,6 м и 2,2 м от южной стены в западной стене имеются две вертикальные подрубки шириной около 0,05 м. Северная стена в своей западной части на протяжении 0,93 м ориентирована строго с запада на восток. Здесь, вплотную к западной стене, на высоте 1,15 м, высечена арочная ниша шириной 0,77 м, высотой 0,6 м и максимальной глубиной 0,27 м. Далее северная стена помещения отклоняется к югу на 21 градус. В центре этой части стены, на высоте 0,26 м высечена большая арочная ниша, ориентированная на север с отклонением к востоку на 21 градус. Максимальная ширина её 1,85 м, максимальная высота 1,4 м, максимальная глубина 0,65 м. Справа от центральной ниши, на расстоянии 0,4 м от неё, в северной стене на высоте 1 м над уровнем пола вырублена ещё одна арочная ниша. Максимальные её размеры: высота – 0,8 м, ширина и глубина – 0,7 м.

Помещение № 2 было отделено от помещения № 1 скальной перегородкой толщиной около 0,2 м. В северо-западном и северо-восточном углах имеются идущие от пола до потолка, близкие к прямоугольным в плане скальные выступы, плавно закругляющиеся к потолку, шириной около 1,1 м. Северо-западный выступ

Помещение № 3 отделяется от помещения № 2 скальной перегородкой толщиной 1,2 м с хорошо сохранившимися следами обработки, а от смежного помещения № 4 – скальным выступом шириной 0,7 м и ориентировано с юга на север. Северная стена скруглённая, наподобие остатков алтарной абсиды и содержит на разной высоте пять небольших, сильно оплывших ниш. Возможно, это остатки разрушенной “сталактитовой” отделки свода. В “пещерном Ани” известны и помещения с большим количеством расположенных рядом ниш (правда, не в полукруглой, а в плоской стене) [Кипшидзе 1972, табл. 20, 65]. Данное помещение могло быть небольшой скальной часовней.

Помещение № 4 ориентировано практически точно на север. Максимальная длина в этом направлении составляет 3,1 м, ширина – 3,5 м, высота – 2,1 м. Северная стена имеет почти полуциркульную форму. Во всю её высоту имеется арочная ниша с радиусом около 1,1 м и максимальной глубиной 0,7 м, похожая на алтарную абсиду. Восточнее неё на высоте около 1,2 м в стене имеются остатки характерной ниши, похожей на нишу для установки икон. Возможно, это помещение также было скальной часовней, но могло быть и пещерной церковью, а помещение № 3 – её приделом. Такие пещерные церкви с приделами в Ани относятся к XII–XIII вв. (например, церковь N/4) [Кипшидзе 1972, *рис. 42*]. Восточная стена пещеры несёт на себе вертикальную подрубку шириной около 0,06 м и высотой около 1 м, а также следы обработки и остатки тонкого слоя штукатурки или побелки. Торец стены обработан в виде капители или фрагмента разрушенной арки, поэтому помещение, возможно, продолжалось к югу. Если оно также было церковью, то вертикальная подрубка на восточной стене могла служить для крепления алтарной преграды. В одной из церквей “пещерного Ани” Д. А. Кипшидзе также отметил над её входом “остатки тонкослойной белой штукатурки со следами красной краски... церковь вся была покрыта тонким слоем штукатурки (или, может быть, просто выбелена известью)” [Кипшидзе 1972, *III*]. Такая штукатурка хорошо просматривается на многих фотографиях пещерных церквей Ани [Кипшидзе 1972, *табл. 15, 40, 41, 75*]. Подобную ей мы встречаем и в пещерах вокруг Армени-дере, а в наземной часовне разрушенного комплекса на ул. Пушкина она сохранила и следы красной краски. Снова отметим, что отделанные таким образом пещеры Ани датируются, главным образом, XII–XIII веками [Кипшидзе 1972, *19, 22–23*].

Помещение № 5 отделено от помещения № 4 хорошо сохранившейся скальной стенкой, торец которой отделан наподобие пилястры с арочным завершением. Примыкающий к ней фрагмент стены имеет сводчатую форму со следами штукатурки уже описанного нами типа.

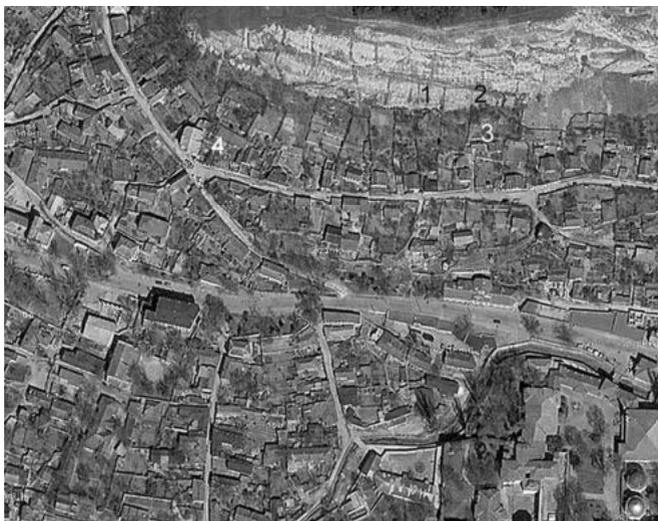
Рис.5. Спутниковое фото центральной части Бахчисарая (фото с сайта Google.com). 1 – пещерный комплекс на ул. Горького, 28а, 2 – скальный навес с подрубки (ул. Горького, 30), 3 – предполагаемое место наземного храма Успения Пресвятой Богородицы, 4 – предполагаемое место “новопостроенного” храма Богородицы

была армянской (рис. 11). Естественно предположить, что это и есть *новопостроенная* церковь Святой Богородицы⁸. Как мы знаем, на плане 1811 года церковь находится ещё на старом месте. Следовательно, время постройки нового храма находится между 1811 годом и двадцатыми годами XIX века. Нам также достаточно точно удалось оценить его местоположение [Днепровский 2010, *фото 1 и б*]. Он располагался приблизительно на месте нынешнего дома № 18 по ул. Горького, (см. обозначения на рис. 5).

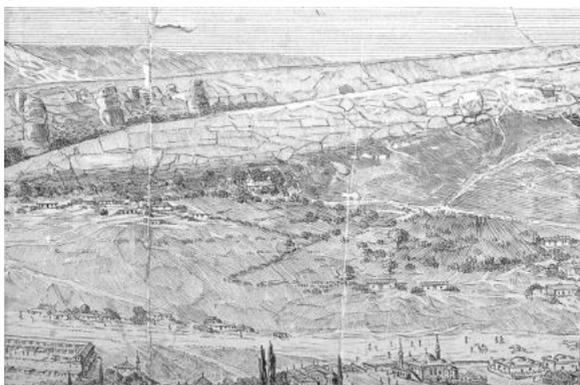
Рис. 6. Рисунок П. Туманского, реконструирующий панораму г. Бахчисарая времён Крымского Ханства. 1933 г. Из фондов КРУБИКЗ (Фотокопия выполнена В. Н. Борисовым)

Более того. В 1933 г. художник П. Туманский изобразил на своём рисунке реконструированную панораму Бахчисарая времён Крымского Ханства. Мы не знаем, что именно он реконструировал на основе неизвестных нам документов, а что является всего лишь плодом его фантазии². Но на фрагменте панорамы (рис. 6) именно там, где на плане 1811 г. указана армянская церковь, изображена небольшая базилика с двумя башенками, поэтому не исключено, что наземный армянский храм Успения выглядел именно так.

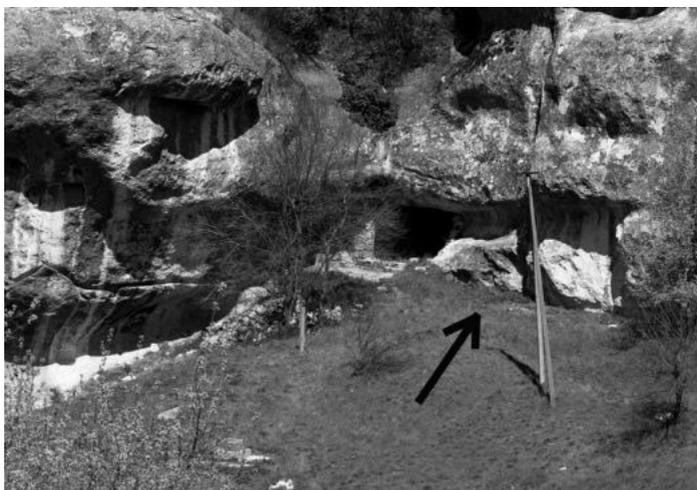
Рис. 7. Предполагаемое первоначальное местонахождение пещерного храма Пресвятой Богородицы на ул. Пушкина (отмечено стрелкой, фото автора)

Но где же, в таком случае, первоначально располагалась пещерная церковь Пресвятой Богородицы на улице Пушкина? На рис. 7 ясно видно, что единственное место сглаженного скального выхода, сохранившее следы отлома камня, расположено северо-восточнее места раскопок, возле штольни (отмечено стрелкой). Кроме того, здесь на скале имеется характерный карниз, остатки которого хорошо прослеживаются и на обломках рухнувшего храма [Днепровский 2010, *фото 9 и 10*]. Поэтому мы полагаем, что именно тут находился нависавший (“лишённый основ”) мыс или выступ, в котором и была вырублена “просторная и кругловатая” церковь Пресвятой Богородицы.

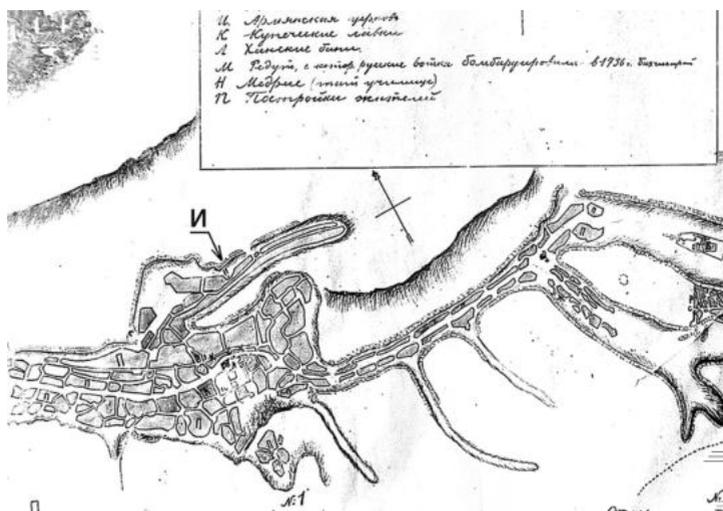
Рис. 8. Фрагмент плана г. Бахчисарая 1775 г. в современной орфографии из экспозиции КРУБИКЗ (фотокопия выполнена В. Н. Борисовым). Литерой "И" обозначена армянская церковь

Скорее всего, именно этот пещерный храм отмечен как “Армянская церковь” под литерой “И” на плане г. Бахчисарая 1775 г. (рис. 8). На рис. 10 представлен современный спутниковый снимок интересующей нас части улицы Пушкина с нанесёнными объектами.

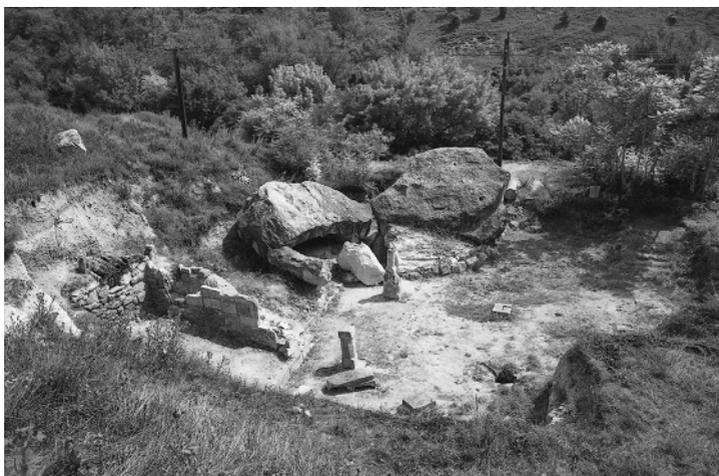
Рис. 9. Остатки наземного храма св. Григория Просветителя

Вернёмся теперь к вопросу о существовании в Бахчисарае *отдельного* храма св. Григория Просветителя. Поскольку ранее мы посвятили этому вопросу специальную работу [Днепровский, Чорев 2007, 18–25], то здесь мы приведём лишь её основные результаты. Для этого обратим внимание на то место, *куда* обрушились обломки пещерного храма. В настоящее время это место находится в своеобразном котловане (рис. 9). В его границах хорошо видна кладка большого прямоугольного здания (10,84 на 9,02 м). По периметру это сооружение было ограждено стеной, сложенной из крупных глыб известняка. Судя по расположению позднесредневековых надгробий вокруг него, пол помещения изначально был значительно ниже уровня современной дневной поверхности. В центре его сохранились следы установки двух рядов каменных колонн. На своих местах остались два обломка колонн и три базы. Вероятнее всего, колонн было четыре. Их расположение указывает на то, что помещение было разделено на три части. Крайние части имели ширину 2,56 м, а средняя – 3,0 м. В ней обнаруживаются следы двух стенок, пристроенных к восточной стене. Вероятно, они очерчивали внутренние стены пастофориев. К сожалению, неконтролируемое специалистами участие в судьбе памятника местных жителей сделало свое дело. Однако, анализ сохранившихся элементов постройки позволяет сделать вывод, что первоначально это строение являлось одноапсидной трехнефной церковью и, судя по конфигурации алтарной части, армянской (абсида не выступает за прямоугольный контур здания). Рухнувшие сверху глыбы с остатками пещерной церкви лежат на такой же вымостке, что и находящиеся невдалеке обломки колонн. Заметно также, что эти глыбы подпирают и остатки стен. Следовательно, известняковые блоки зафиксировали состояние памятника на момент их падения. Другими словами, к моменту обрушения *пещерного* храма от *наземного* осталась лишь нижняя часть. По нашему мнению, это и есть ни что иное, как фундамент наземного храма св. Григория.

В дальнейшем, вероятно, на территории бывшего храма было возведено несколько поздних сооружений. Из них лучше сохранилась постройка в северо-восточной части. Она представляет собой небольшую часовню размерами 5,04 на 2,58 м. Ее северная и южная стены сложены из тщательно подтесанных известняковых блоков вторичного использования и из бута. Наибольшая высота этих стен 1,35 м. На них сохранились следы фресок. Так, на пяти камнях северной и на десяти южной стены просматриваются пятна красной краски. Рядом вырезаны четыре равносторонних рельефных креста (2 – 0,24 м и 2 – 0,12 м), левый, нижний и правый вписаны в круги. Восточная стена этого сооружения была сложена из бута. Когда в Бахчисарае возникает иезуитская миссия, один из её участников, о. П. дю Бан, писал, что начал свою проповедь в часовне, устроенной в полуразрушенной армянской церкви. Очевидно, речь идёт именно об этом сооружении. Служба в этой капелле, возведенной на развалинах храма, продолжалась недолго. Уже в 1713 году иезуиты получили разрешение построить домовую церковь. В результате вывода христиан из Крыма в 1778–1779 годах часовня была заброшена, а выше ее по склону устроили каменоломню. Допускаем, что в это время большая часть сооружений раннего наземного храма была разобрана до фундамента. Возможно также, что наземный храм св. Григора Просветителя к тому времени уже мог быть разрушен землетрясением 1751 года [Днепровский, Чореф 2007, 24]. Вероятно, во второй четверти XIX века в результате обвала несколько известняковых глыб упало на территорию бывшего армянского храма. Поскольку восстанавливать памятник было уже некому, его быстро занесло землей, под которой большая его часть покоилась до конца XX века.

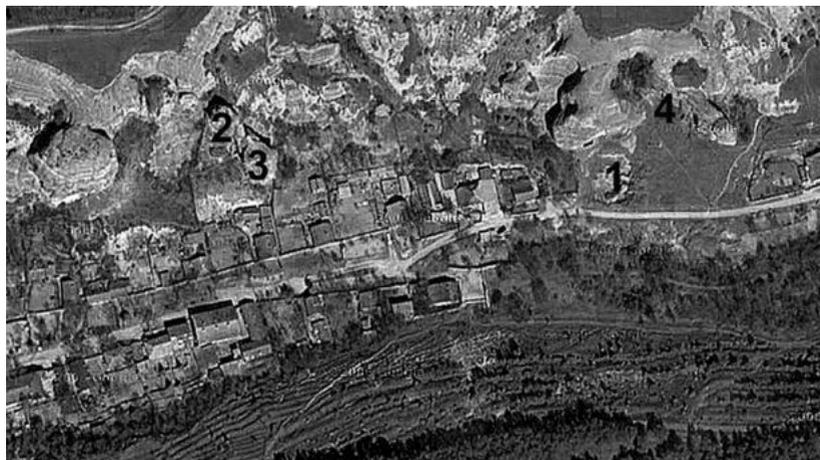
Рис. 10. Объекты на улице Пушкина: 1 – обломки пещерного храма Пресвятой Богородицы и фундамент наземного храма св. Григория Просветителя, 2 – описанная И. Жюрьяри “яма”, 3 – подобие алтарной абсиды с нарубленными к ней ступеньками, 4 – предполагаемое первоначальное местонахождение пещерного храма Пресвятой Богородицы (фото с сайта Google.com)

Расположение всех перечисленных выше объектов Арменидере показано на рис. 10.

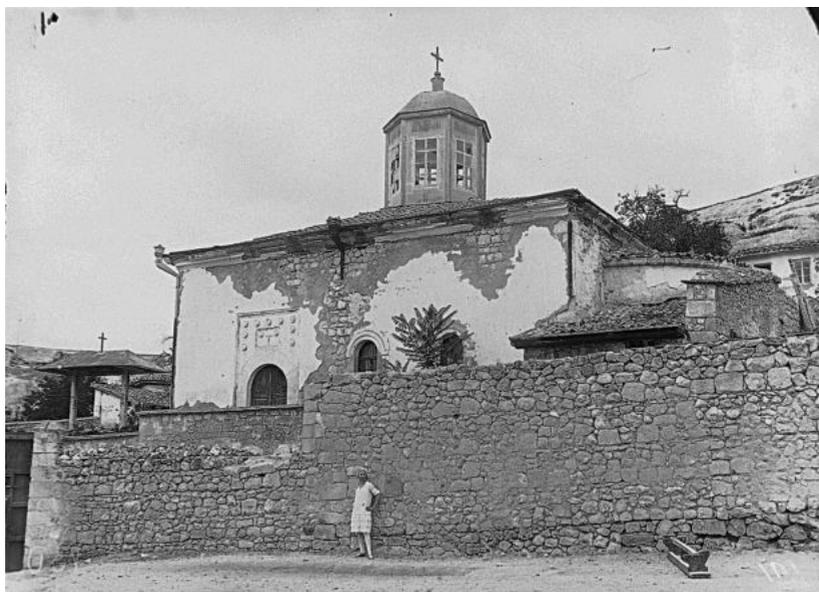
Рис. 11. Армянская церковь в Бахчисарае
(предположительно, “новая” церковь Пресвятой Богородицы).
Фото из архива КРУБИКЗ (фотокопия В. Н. Борисова)
